Prüfbericht Nr. 093301.1 - Sz

Auftraggeber	Tremco illbruck Produktion GmbH Werner-Haepf-Straße 1 92439 Bodenwöhr
Auftrag vom	07.09.2009
Inhalt des Auftrags	Prüfung der Luftdurchlässigkeit (DIN EN 1026) und Schlagregendichtheit (DIN EN 1027) an der Fugendichtungsfolie: „illbruck TwinAktiv Fassade“

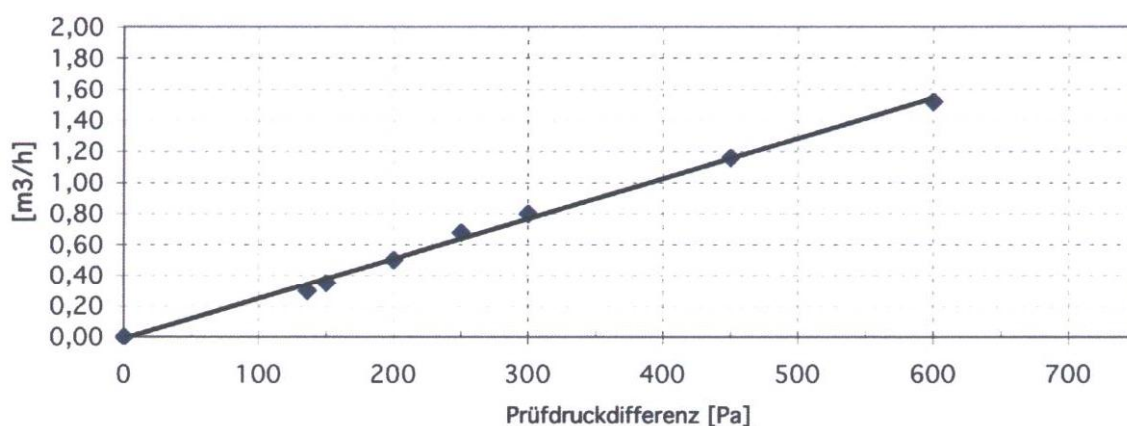
Diagramm 1: Grafische Darstellung der Prüfstandundichtigkeit (Längsfugen)

Zur Bestimmung der Prüfstandundichtigkeit wurden die über den Fugen angebrachten Dichtbänder durch eine Plastikfolie abgedeckt. Die Plastikfolie wurde an den Rändern des Prüfkörpers mit Klebeband luftdicht befestigt. Nach Beanspruchung durch drei mindestens 3 sekundenlange Druckstöße von rd. 660 Pa wurde die Prüfstandundichtigkeit ermittelt und gemäß DIN EN 1026:2000-09 auf normale Bedingungen ($T_0 = 293 \text{ K}$, $p_0 = 101,3 \text{ kPa}$) umgerechnet (s. Tafel 1). Die normalisierte Prüfstandundichtigkeit ist im Diagramm 1 grafisch dargestellt.

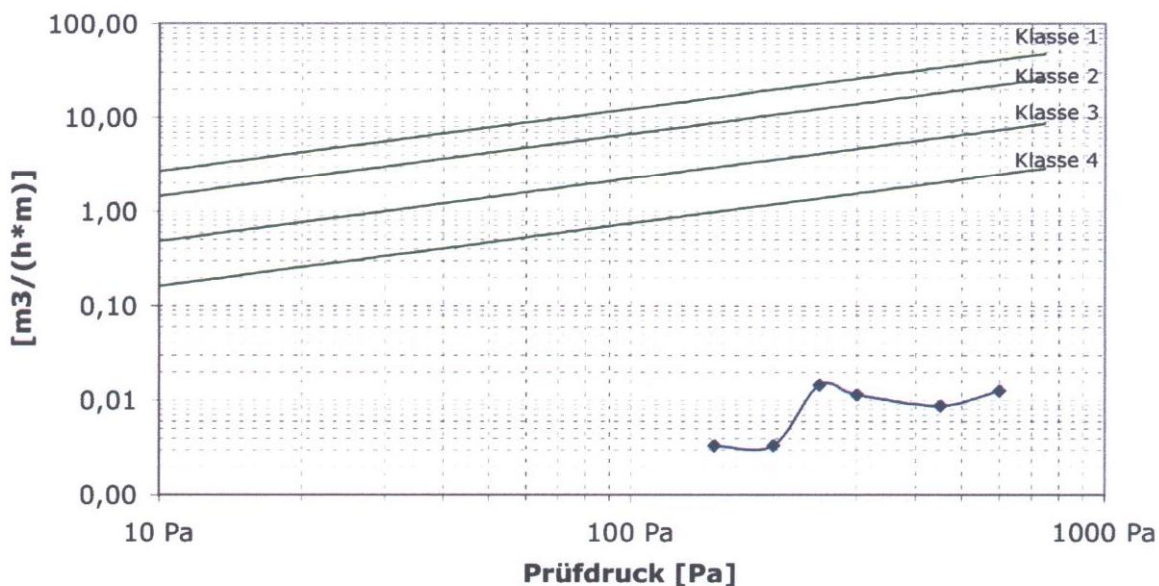
Diagramm 2: Grafische Darstellung der längenbezogenen Luftdurchlässigkeitsklassen

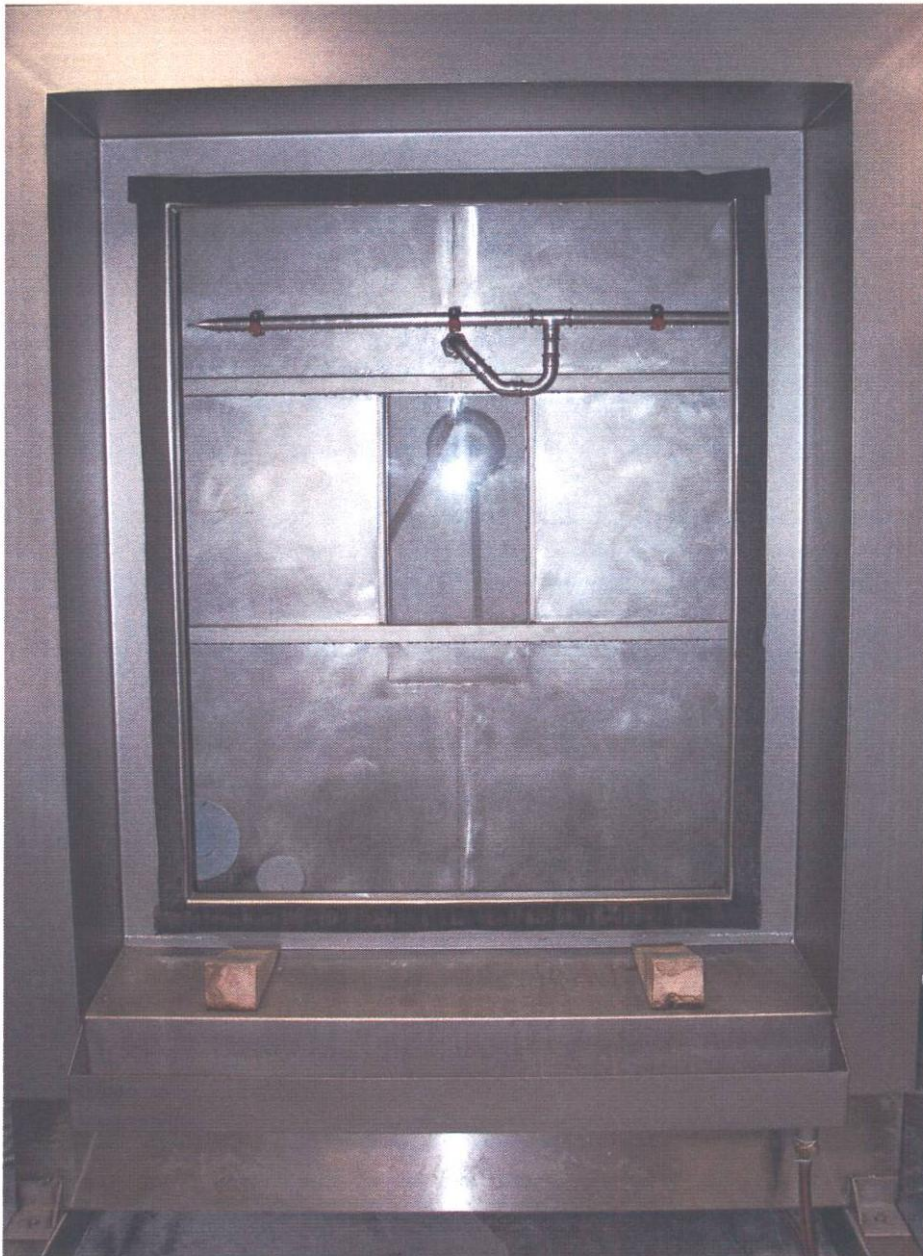
Bild 1: Offener Prüfstand ohne den eingesetzten Versuchskörper

Die Prüfeinrichtung besteht aus einem Kasten, Abmessungen s. Bild 1, mit einer Öffnung, vor der die Versuchskörper mit den eingebauten Proben montiert werden.

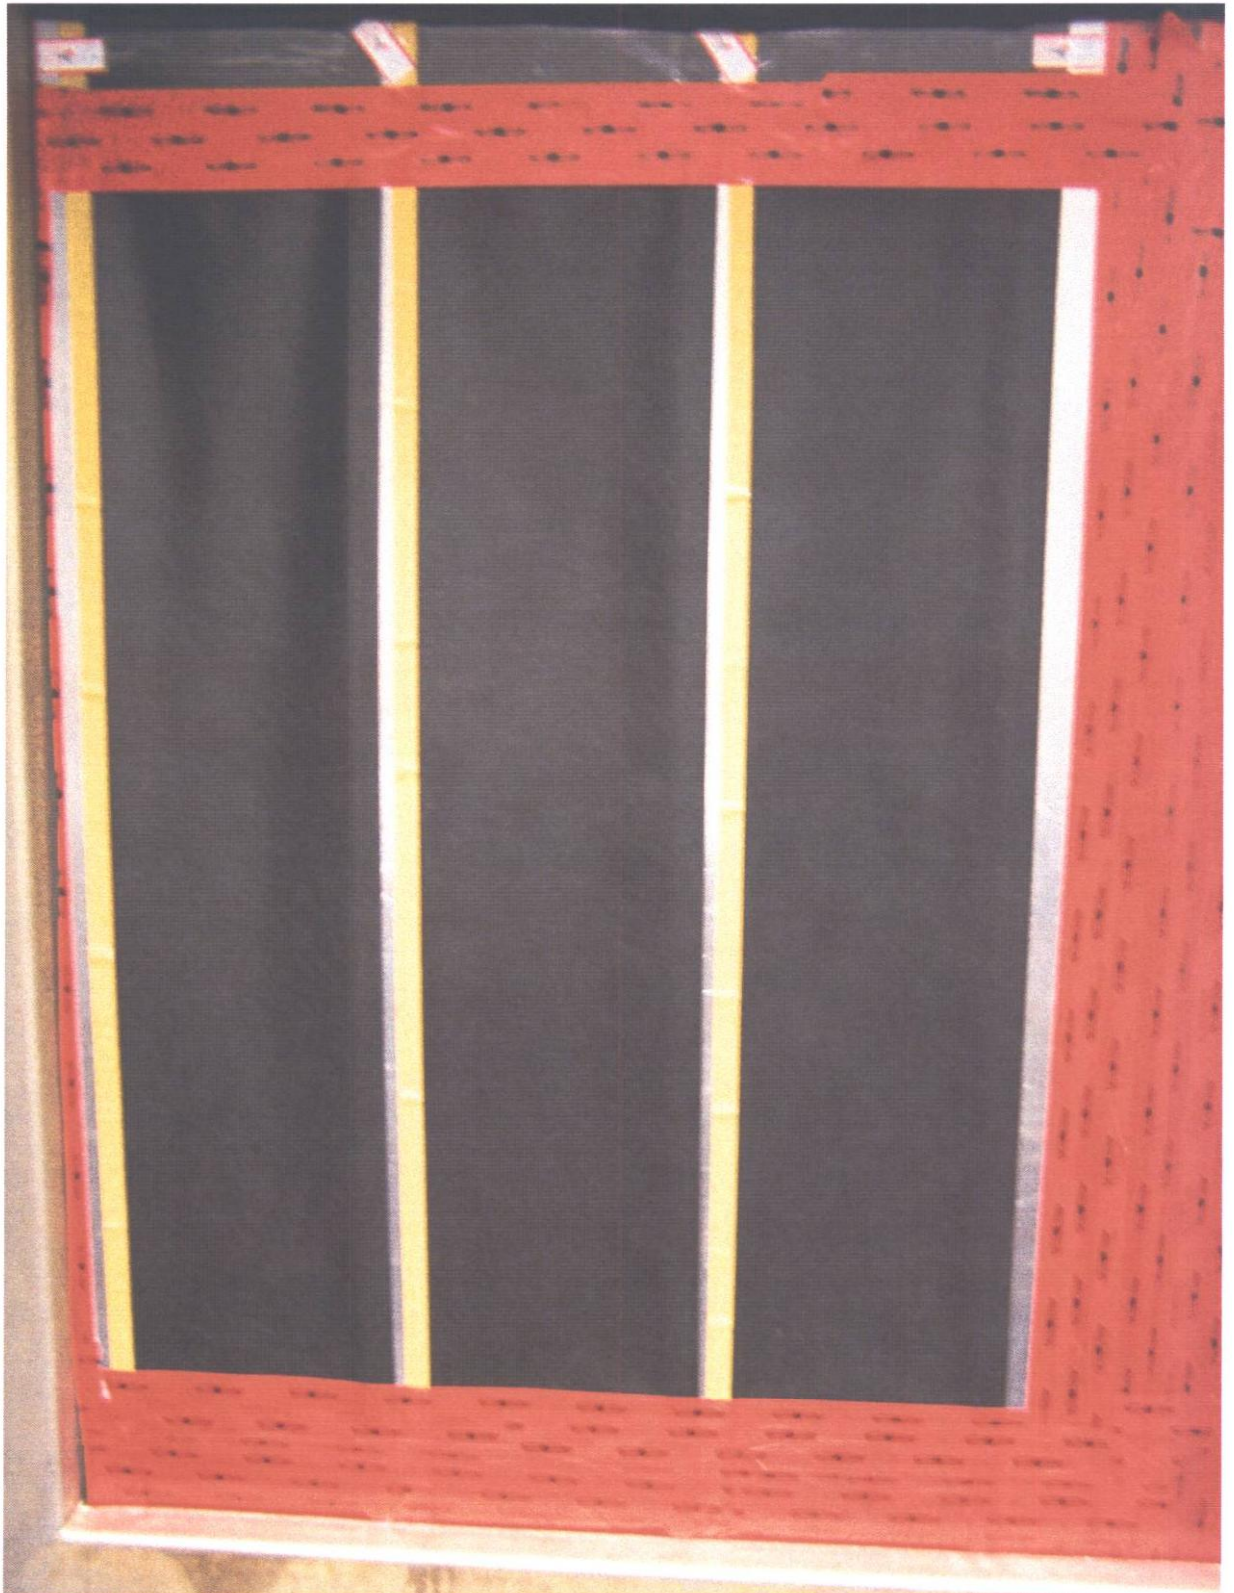
Bild 4: Versuchskörper (Seite, die der Luftdurchlässigkeits- und der Schlagregenprüfung ausgesetzt wird), bestehend aus Hohlkammerprofilen (Querschnitt 60 mm x 100 mm) mit dazwischenbefindlichen Fugen (Breite 200 mm), über die die zu prüfenden Fugendichtungsfolien angebracht wurden. Größe des Versuchskörpers (rd.): Höhe 1,38 m x Breite 1,07 m.

Die rd. 250 mm breiten Dichtbandstreifen wurden abgewickelt und über die aus parallel angeordneten, rechteckigen Hohlkammer-Aluminium-Profilen (Querschnittsabmessungen 60 mm x 100 mm) gebildeten Fugen geklebt. Die mit starren, festen Distanzstücken eingestellte Fugenbreite betrug jeweils 200 mm (s. Bilder 4 u. 5).
